## **Mutmaßliche Täuschung des LG Wuppertal – 3 O 401/15**

Mit dem Urteil vom **13.12.2021** des Landgerichts Wuppertal – 3 O 401/15 ist die Lieferung einer heftig bestrittenen **imaginären** Trinkwassermenge von 15.000 m<sup>3</sup> als rechtmäßig festgestellt worden, die bezahlt werden muss. Die Klage von ImmoPartner GmbH aus 42781 Haan (Verbraucher) wurde zurückgewiesen. Zwei vorgelegte private Sachverständigen-Gutachten wurden nicht anerkannt. Alle folgenden Instanzen waren für den Verbraucher erfolglos, OLG Düsseldorf - I-26 U 1/15, BGH - VIII ZR 241/22 und BVerfG - 1 BvR 889/24. Juristisch ist der Rechtsstreit mit dem Beschluss des BVerfG vom **05.05.2025** abgeschlossen.

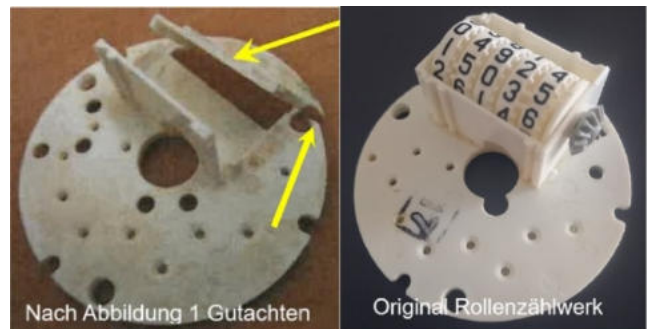
Das Vortäuschen des einwandfreien Zustandes des Messgerätes begann bereits mit der Befundprüfung am [16.12.2014](#) in der staatlich anerkannten Prüfstelle WH 51 durch den Prüfer, Herrn Horst Arnold Bocks. Er hat den **ELSTER**-Messeinsatz zu Prüfzwecken mit unsachgemäßer Gewalt geöffnet und dabei das Gehäuse des Rollenzählwerks im Innern des Wasserzählers in zerstörerischer Weise beschädigt. Nach der gesetzlichen Prüfvorschrift TR-W 19, Abschnitt 2.2.2.3 konnten von ihm daher weder die innere Beschaffenheit noch die Funktionsfähigkeit des Zählwerks untersucht und festgestellt werden. Wie nebenstehende Abb. 1 erkennen lässt, konnte am beschädigten Zählwerk (gelbe Pfeile) nichts untersucht werden, wie es im baugleichen Original (rechts) möglich gewesen wäre. Dennoch bescheinigte der Prüfer "Befundprüfung bestanden". Die erheblichen Beschädigungen verschwieg er. Diese wurden dem Kläger und den Autoren der 2 privaten Gutachten erst Ende [2020](#) durch das Gutachten der Sachverständigen bekannt.

Abb. 1: Zerstörtes Rollenzählwerk-Gehäuse links und ein Original rechts

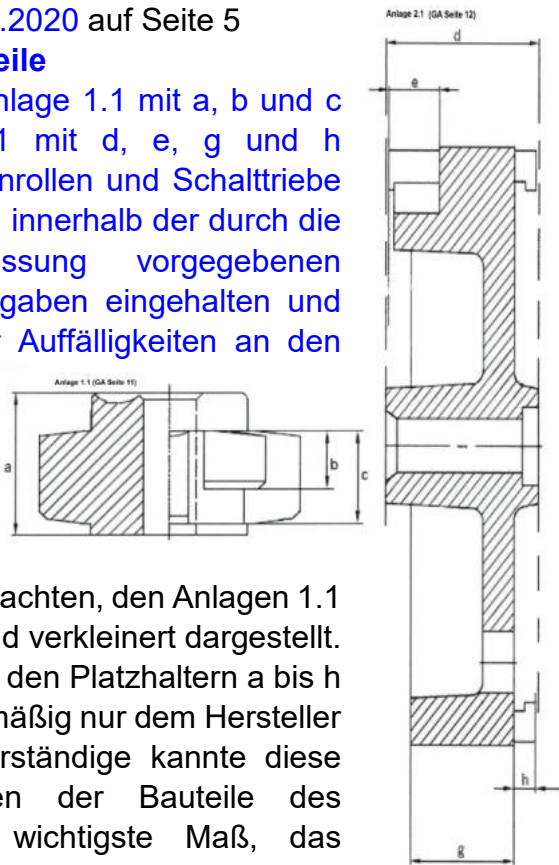
(4. Abschnitt) Nachgemessen wurden die in Anlage 1.1 mit a, b und c gekennzeichneten, sowie die in Anlage 2.1 mit d, e, g und h gekennzeichneten Maße. Die Maße der Zahlenrollen und Schalttriebe des streitgegenständlichen Wasserzählers liegen innerhalb der durch die technischen Unterlagen der Bauartzulassung vorgegebenen Toleranzen. Sind alle Maße laut Herstellerangaben eingehalten und finden sich keine zusätzlichen Schäden oder Auffälligkeiten an den Bauteilen, so ist davon auszugehen, dass ein freies Durchdrehen einer der Zahlenrollen im montierten Rollenzählwerk mit seiner kompakten und verschachtelten Bauweise nicht möglich ist.”

Die nebenstehenden Abbildungen sind dem Gutachten, den Anlagen 1.1 und 2.1 auf den Seite 11 und 12 entnommen und verkleinert dargestellt. Die Maße und Toleranzen der Bauteile, hier mit den Platzhaltern a bis h benannt, sind aus Datenschutzgründen zahlenmäßig nur dem Hersteller und den Eichbehörden bekannt. Die Sachverständige kannte diese Zahlenwerte, hat jedoch beim Vermessen der Bauteile des streitgegenständlichen Wasserzählers, das wichtigste Maß, das Innenmaß X des Rollenzählwerk-Gehäuses nicht vermessen, weil es nicht möglich war.
